## Intelligenter Molch erkennt Schaden

Im Jahr 2013 wurde die FGL 98.06 bei Wolgast einer Inspektionsmolchung unterzogen. Dabei wird der Rohstrang von Innen vermessen. Die Arbeiten zur Durchführung dieser Maßnahme verliefen planmäßig und ohne Komplikationen, doch das Ergebnis lies die Experten der Betreibergesellschaft aufhorchen.

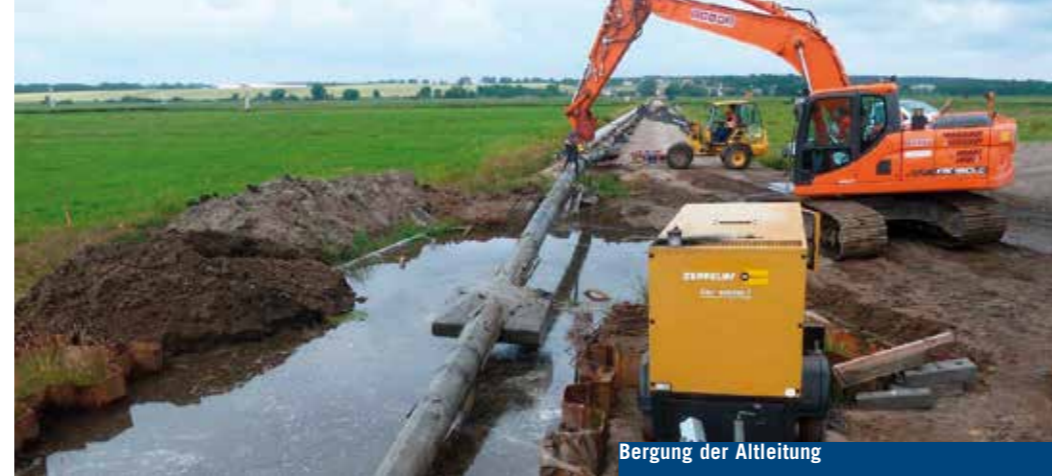
Bergung der Altleitung

Am 14. Juli war es dann so weit, der alte Düker konnte aus dem Fluss geborgen werden. Dazu waren eine Slipbahn errichtet und eine gewaltige Seilwinde positioniert und verankert worden. Mit ca. 40 t Zugkraft wurde dann begonnen den „Wurm“ aus der Peene zu bergen.

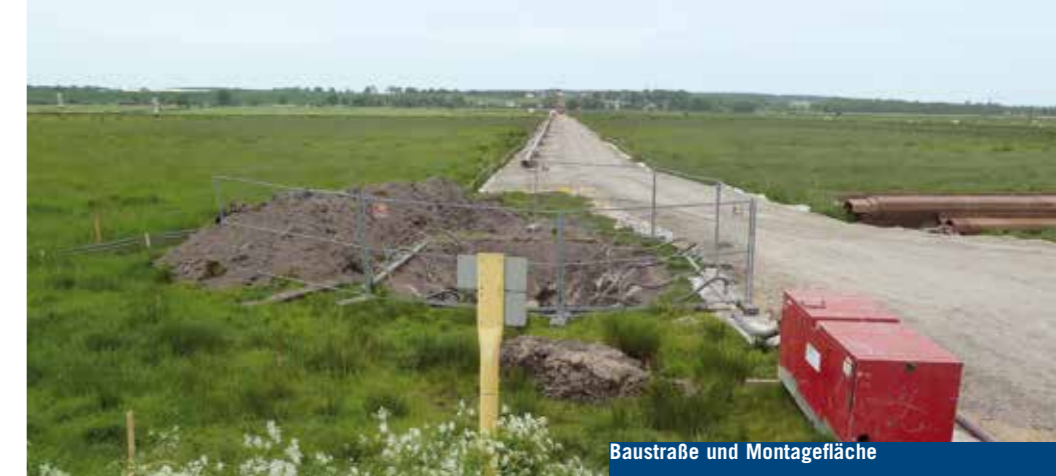
Baustraße und Montagefläche

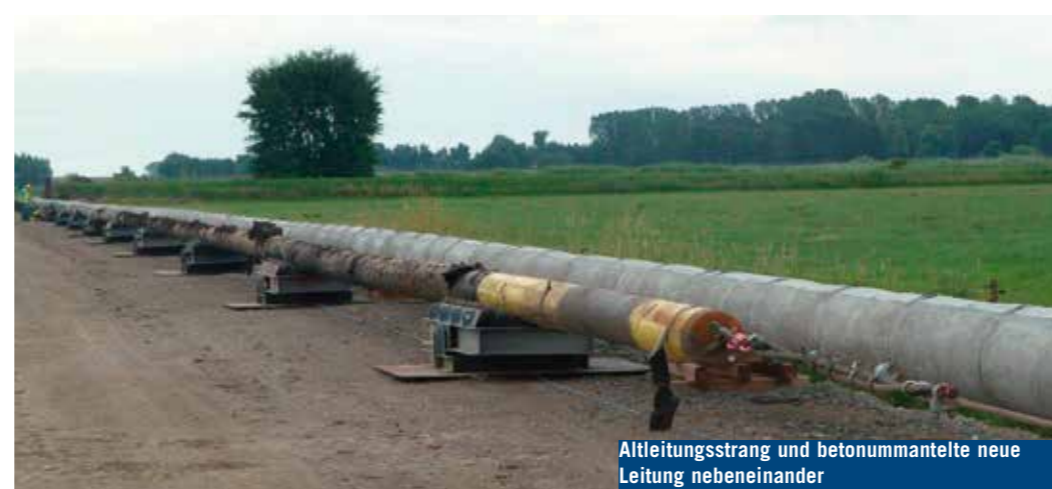
Altleitungsstrang und betonummantelte neue Leitung nebeneinander

Der neue Rohrstrang für den Düker wurde mit einer ca. 15 cm starken Betonummantelung versehen, um künftig besser gegen äußere Beschädigungen geschützt zu sein.

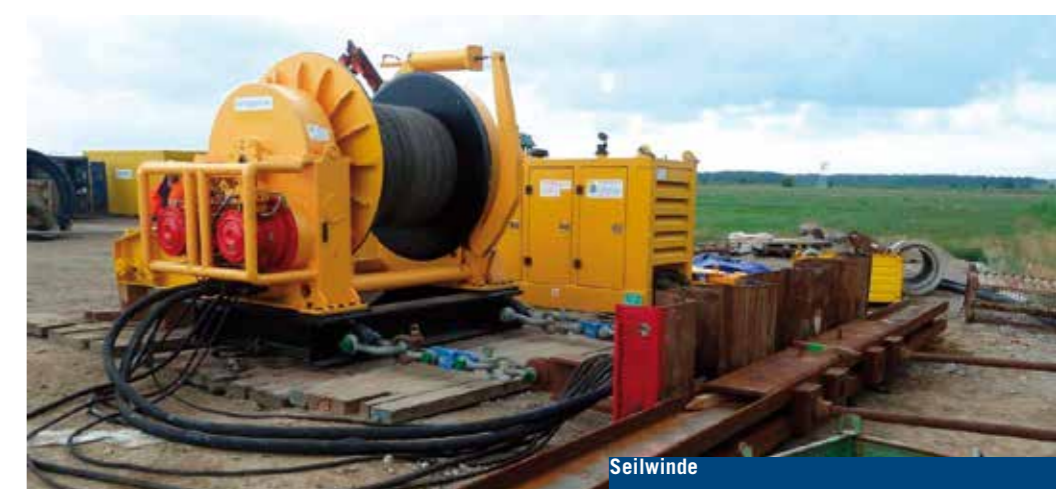
Seilwinde

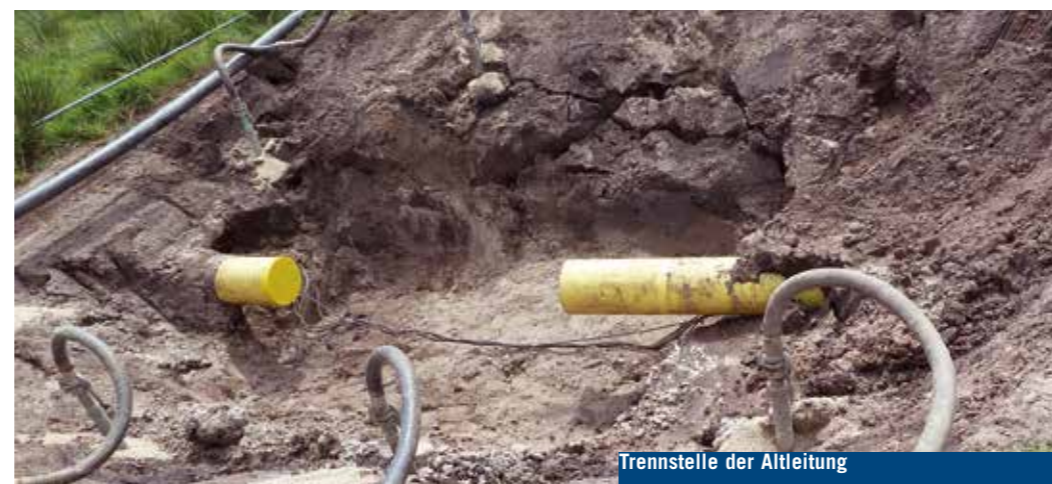
Trennstelle der Altleitung

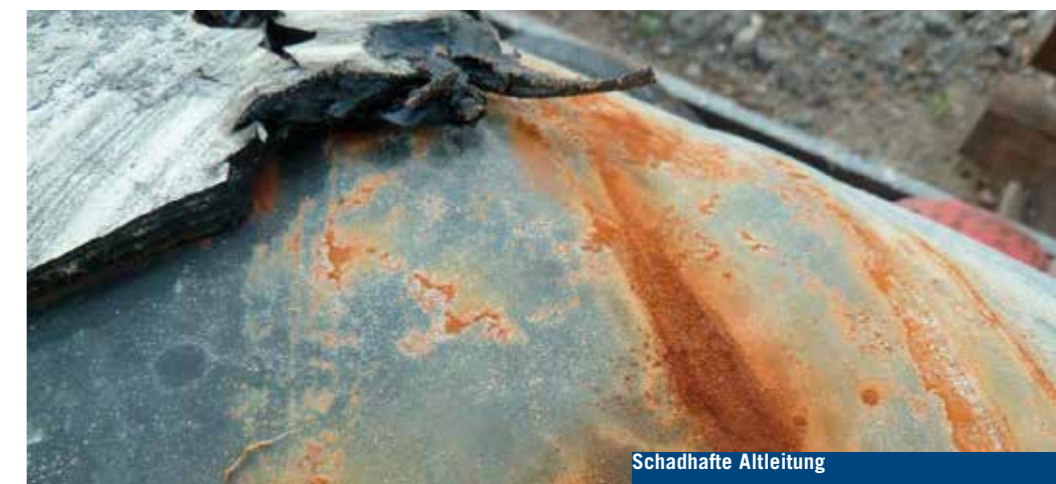
Diesem Umstand ist es zuzuschreiben, dass in Auswertung der Ergebnisse dieser Inspektion festgestellt wurde, dass das Stahlrohr mehrere Verformungen und Materialverschwächungen aufweist, die zwingend Handlungsbedarf ergaben. Die zuständige Betreiberfirma begann 2013 mit ersten Planungen, das gesamte betreffende Leitungsstück zu ersetzen. Probleme mit zeitweise hohen Wasserständen der Peene und Hindernisse insbesondere in der Standfestigkeit des Bodens im Bereich der Peene-Niederung stellten die Planer vor schwierige Aufgaben.

Wichtige Erkenntnisse konnten aus der Untersuchung der Schäden am geborgenen Rohstrang gewonnen werden. Die eingesetzten Experten verglichen die Ergebnisse der durchgeführten Molchung mit den tatsächlichen Schadensbildern. Es konnte festgestellt werden, dass die Lagebestimmung aus der Molchung bis auf wenige Zentimeter mit den Ergebnissen der Untersuchung übereinstimmen.

Schadhafte Altleitung

Es wurde abgestimmt, die Rohrleitung auf einer Länge von insgesamt rund 900 m zu erneuern. Davon werden ca. 500 m als Dükerrinne und rund 400 m auf Land in offener Bauweise verlegt.

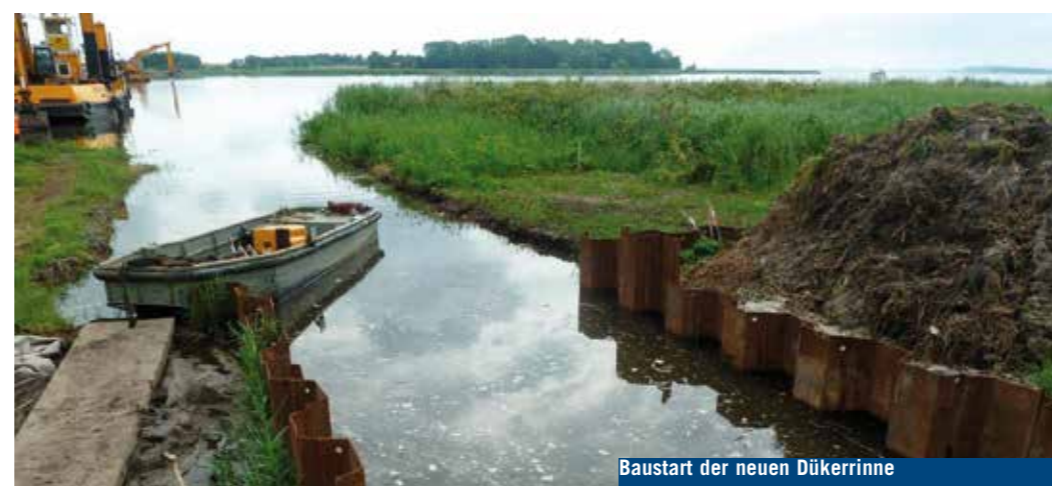
Baustart der neuen Dükerrinne

Nachdem diese Arbeit abgeschlossen war, wurde begonnen die erforderliche neue Dükerrinne vorzubereiten. Diese Arbeiten konnten mit halbseitigen Sperrungen der Wasserstraße abgesichert werden. Dabei wurden ca. 15.000 m<sup>3</sup> Boden bewegt.

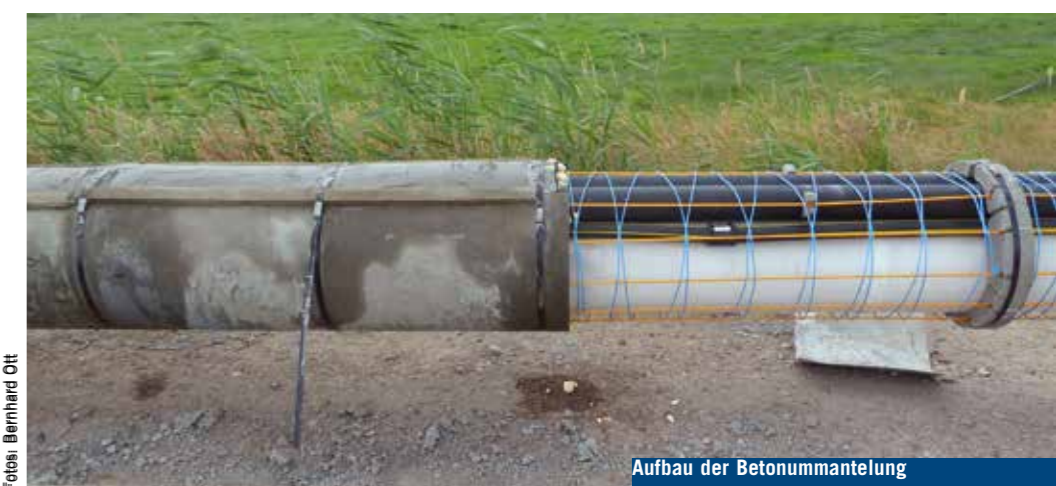
Aufbau der Betonummantelung
