Black-Diamond-System – neueste Technologien rund um das Rohr

Dieser Artikel ist bereits erschienen in Medium Gas 04_2006

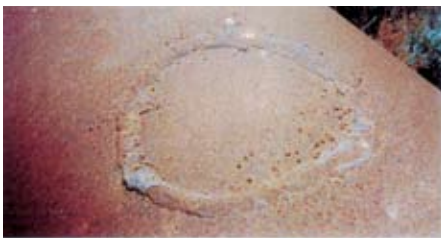
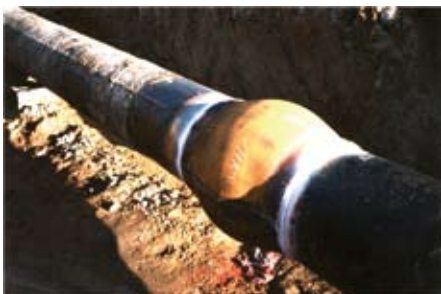
Ausgefüllte Schadstelle am Rohr

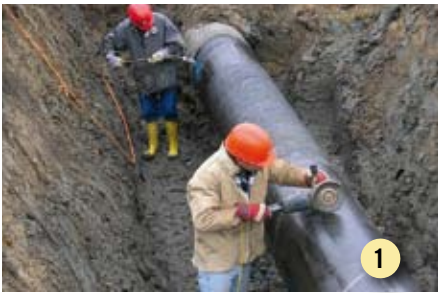
Bild 1: Vorbereitung der Rohroberfläche für das Black-Diamond-Verfahren durch Bürsten und Trocknen.

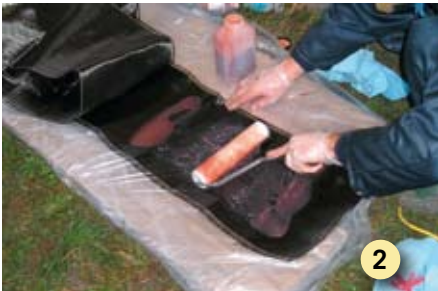
Bild 2: Auftragen der Epoxyd-Verbindung auf die Matte aus Karbonfasern (rechts).
