Black-Diamond-System – neueste Technologien rund um das Rohr

Dieser Artikel ist bereits erschienen in Medium Gas 04_2006

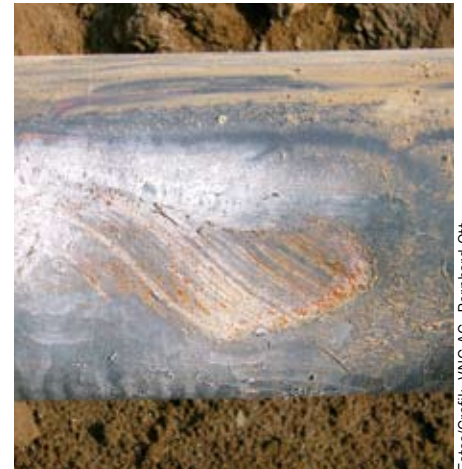
Ausgefüllte Schadstelle am Rohr

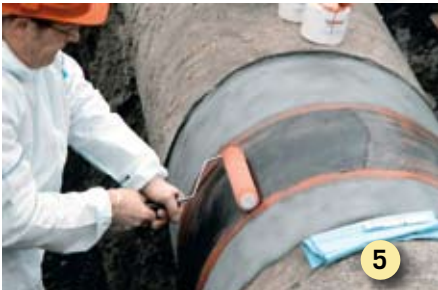
Mit dieser Technologie ist es also möglich Schadstellen am Rohr die durch mechanische Beschädigung entstanden sind ohne Abschaltung der Rohrleitung dauerhaft zu reparieren. Das heißt das beschädigte Rohr behält seine volle Druckfestigkeit und kann ohne weitere Aufwendungen weiter betrieben werden.

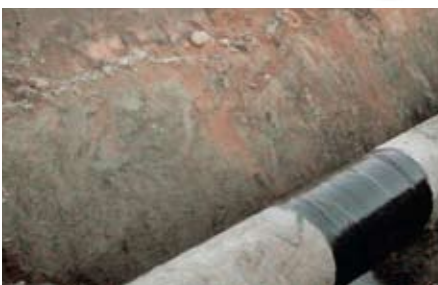
Das ist ein Grund im Lehrgang an einer Baggerschaden –Demonstrationsanlage von den Maschinenführern zu fordern, derartige Schäden unverzüglich dem zuständigen Netzbetreiber zu melden, denn nur so kann dieser sofort handeln und weiteren Schädigungen der Rohrleitung (Korrosion, Bersten...) zuvor kommen.
